# Konservasi Tamansari Yogyakarta Pasca Gempa

## Conservation of Tamansari Yogyakarta Post Earthquake

Rina Kurniati<sup>1</sup>

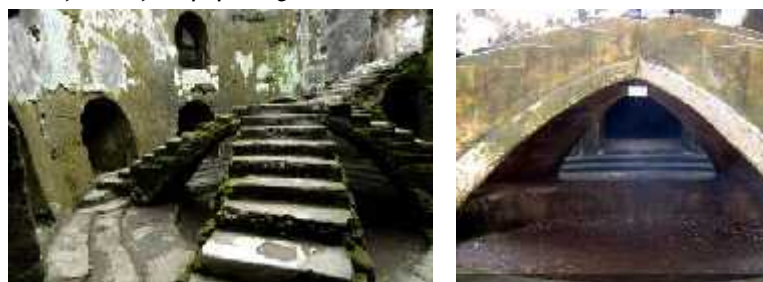
Bangunan tingkat dua yang bentuknya melingkar. Tengahnya berupa ruang terbuka dengan lima tangga yang melambangkan rukun Islam. Selain terdapat masjid, selusur bangunan ini, konon, terhubung dengan lorong-lorong bawah tanah. Kabarnya, ini adalah jalan rahasia menuju kompleks Keraton dan Pantai Selatan. Terowongan ini disebut Parangkusuma yang juga berfungsi sebagai sarana persiapan penyelamatan jika terjadi peperangan.

**Gambar 8. Tempat Wudhu Sumur Gumuling**

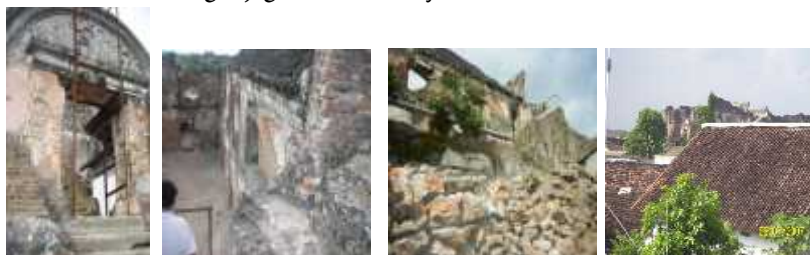
Bangunan lain yang dapat di temui yaitu sisa bangunan tempat jamuan makan sultan yang terletak berdampingan dengan Tamansari dan Lorong ke Laut Selatan. Bangunan tersebut terletak paling tinggi diantara bangunan yang lain, apalagi kalau kita naik keatasnya, terlihat pemandangan kota Jogja dengan jelas. Kalau langit cerah Puncak Merapi terlihat hijau dengan puncak yang kecoklat-coklatan. Namun bangunan ini kerusakannya sudah sangat parah, selain karena umur yang sudah tua, bahan perekatnya tanpa memakai semen sama sekali sehingga kurang kuat. Nampak disekitarnya beberapa gubug yang menjadikan pemandangan kurang menarik karena tidak teratur dan kurang dijaga kebersihannya.

**Gambar 13. Bangunan di Pulau Kenanga**

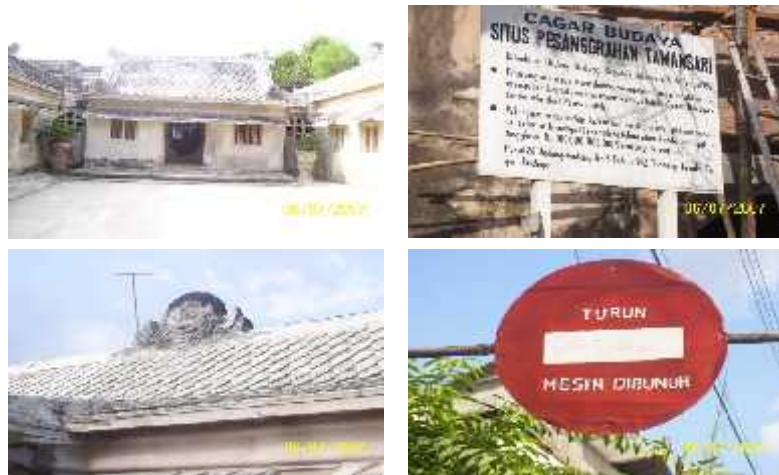
**Gambar 18. Bentuk-bentuk Pelestarian di Taman Sari  
Teknis Kegiatan Konservasi**

- Melakukan pemlesteran dan pengacian kembali bangunan-bangunan yang sudah lapuk dengan semen. Bangunan-bangunan dengan tingkat kerusakan tinggi diberi perkuatan-perkuatan.

- Upaya memerangi tumbuhnya lumut.  
Pertumbuhan lumut coba ditanggulangi dengan perlakuan secara kimia maupun mekanis. Perlakuan mekanis dilakukan seperti biasa, yakni dengan disikat. Sementara, perlakuan secara kimiawi dilakukan dengan menggunakan bahan kimia yang direkomendasikan oleh Balai Studi dan Konservasi Candi Borobudur. Bahan kimia ini bersifat *water repellent* dan ketika sudah dipakai terhadap bangunan, pori-pori dinding bangunan masih bisa “bernafas”. Berbeda dengan bahan kimia yang bersifat *water proofing*, yang menutup pori-pori dinding 100%, sehingga dinding tidak bisa “bernafas”. Dengan pemakaian bahan bersifat *water repellent* memungkinkan air di dalam dinding tetap bisa keluar dan air dari luar dinding bisa tersaring sebanyak 80%.

- Penanggulangan banjir di area kompleks situs.  
Untuk menangani banjir dibuatlah sumur-sumur resapan dan melakukan pembersihan saluran drainase yang masih berfungsi. Sistem drainase baru berupa gorong-gorong saluran air, pipa-pipa rembesan, bak-bak peresapan air hujan, dan peresapan-peresapan air hujan. Sementara, sanitasi kolam di kompleks umbul dibuat dengan sistem pompa pengendali banjir. Jika air kolam meluap karena hujan, secara otomatis pompa akan bekerja menyedot kelebihan debit air dan kemudian akan dialirkan ke saluran drainase. Sementara, di bagian Sumur Gumuling yang atapnya sudah runtuh ditutup dengan konstruksi atap fiber berwarna biru agar air hujan tidak lagi masuk ke dalam bangunan.

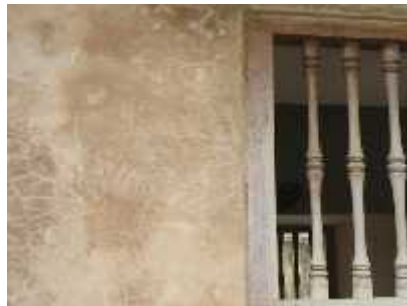
- Renovasi Bangunan  
Dinding beberapa bangunan di kompleks Tamansari saat ini memiliki penampilan yang berbeda dari sebelumnya, lebih bersih dan berwarna krem. Hal ini karena pemakaian plester dan pengacian dengan campuran tertentu yang diterapkan pada dinding bangunan-bangunan di Tamansari. Campuran itu bernama *bligon*. *Bligon* ini merupakan materi *traditional coating* yang terdiri dari campuran pasir, kapur, dan semen merah dengan perbandingan 1:1:2 untuk bahan plester serta kapur dan semen merah dengan perbandingan 1:1. Semua plester/aci akan diubah menjadi bligon ini, termasuk pada pot-pot bunga, kecuali pada dinding dan dasar kolam yang menggunakan campuran trassam dan beton bertulang. Dengan pemakaian *bligon*, bangunan akan lebih memiliki karakter tersendiri, baik dari segi estetika maupun teknis. Selain itu, pada zaman dahulu orang tidak mendirikan bangunan dengan menggunakan semen, tetapi *bligon*. Dalam hal ini, pemakaian semen dilakukan lebih untuk upaya memperkuat konstruksi bangunan saja. *Bligon* sendiri bisa cukup kuat secara teknis, tetapi memang proses keringnya cukup lama pula.

**Gambar 19. Dinding dengan Bligon**

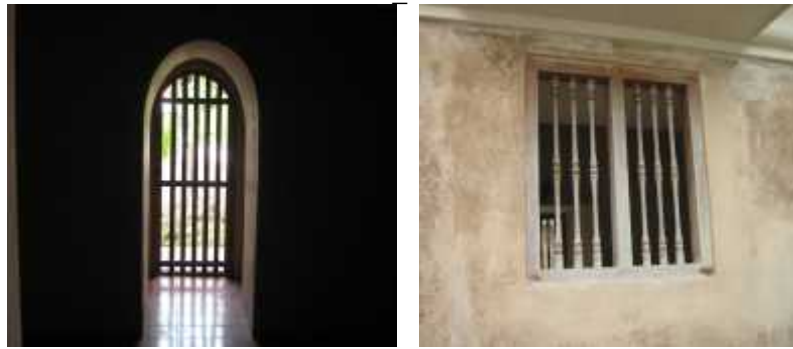
- Unsur-unsur bangunan yang terbuat dari kayu, seperti kusen dan daun pintu serta jendela, juga dikonservasi. Perlakuan yang diterapkan adalah pengawetan dengan cara tradisional, yakni dengan mengoleskan air campuran tembakau, *gedebog* (batang pohon pisang), dan cengkeh pada kusen dan daun pintu atau jendela. Campuran tradisional tersebut bisa mengawetkan kayu dan sekaligus bisa memperkuat warna asli serta tekstur kayu itu sendiri. Cat yang menempel pada kayu dikelupas hingga tampak tekstur kayunya. Setelah itu baru dilakukan pengolesan dengan air campuran tadi.

**Gambar 20. Unsur Bangunan dari Kayu**

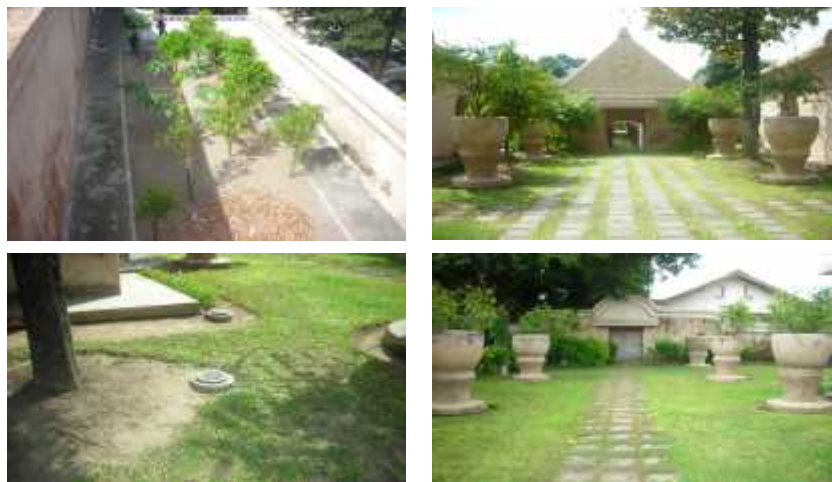
Penataan taman/*landscape*, lighting, dan drainase.

**Gambar 21. Penataan Taman dan Lansekap**

- Paket I untuk mengembalikan air pada tiga buah kolam di kompleks umbul Tamansari sekaligus perencanaan *dewatering system* serta perencanaan sistem pencahayaan yang baik untuk menunjang berbagai aktivitas yang berlangsung di area ini.
- Paket II didanai oleh *World Monument Fund* (WMF) yang berkedudukan di New York, Amerika Serikat. Pekerjaan Paket II meliputi: renovasi Gedong Temanten, Gedong Pangunjukan, Gapura Panggung, Gedong Sekawan, dan Gapura Agung beserta halamannya.
